VEDLIGEHOELDELSESPLAN FOR MORTONSVEJ 2 - 30

Ejendomsnavn og nummer: Lyngby Søpark - 11499

Adresse og postnummer: Mortonsvej 2 - 30
2800 Kgs. Lyngby

Udarbejdet af Facility Manager Dan Pouldan Jensen den 26-06-2023

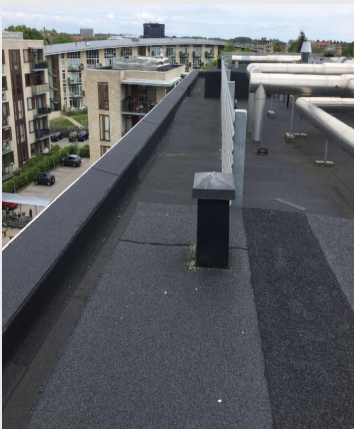
01. Tagværk

Beskrivelse:
Fladt tag med tagpap. Tagvinduer udført som ovenlysvinduer i plexiglas. Tagrende udført i zink.

Vurdering:
Tagbelægningen forekommer generelt i god stand. Der er ikke større planlagte vedligeholdelses arbejder i den kommende 10-års periode.

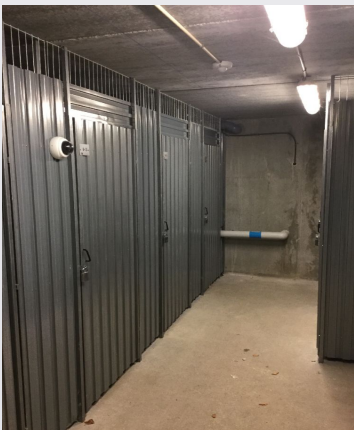
02. Kælder/Fundamenter

Beskrivelse:
Kælder er udført med støbte, malerbehandlede kælderdek, udvendige præfabrikerede betonvægge. De indvendige vægge er præfabrikerede betonvægge med malede overflader. I kælder er der pulterrum opført med metalbeklædning. Kælderetagen indeholder ligeledes en parkeringskælder, som sorterer under P-lauget Mortonsvej. Parkeringskælderens vil derfor ikke behandles yderligere i nærværende vedligeholdelsesplan.

Vurdering:
Ejendommens kælder er pæn og i god **vedligeholdelsesmæssig** stand. Der er ikke større planlagte vedligeholdelses arbejder inden for den kommende 10-års periode.

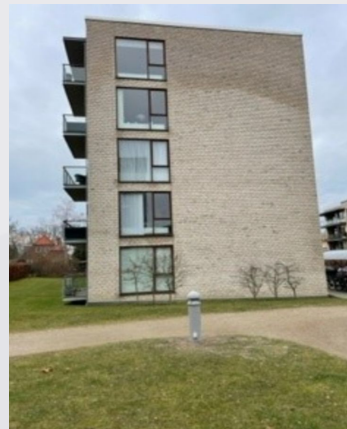
03. Facader/Sokkel

Beskrivelse:
Facader og gavle er opført i teglsten som blank murværk. Konstruktionen er muret som formur i tegl og bagmur i betonelementer med hulmursisolering. Vindues- og døråbninger er udført med murede stik. Facaden er brudt op af vindueselementer udført som en let konstruktion.

Vurdering:
Facaden og sokkel fremstår pæn og velholdt. Der er ikke større planlagte vedligeholdelses arbejder i den kommende 10-års periode.

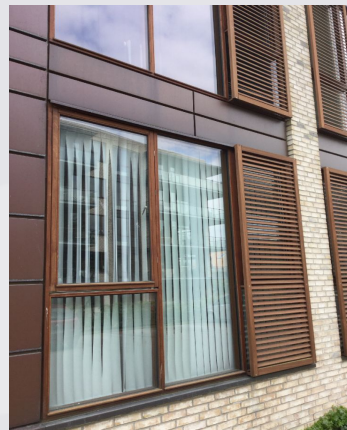
04. Vinduer

Beskrivelse:
Vinduer i facaden er udført i mahognitræ. Vinduerne er udført som sidestyret. Terrassedøre og skydedøre er faste elementer. Fugerne er med Ill-mod fugebånd. Al mahognitrævæk på ejendomme er blevet oliebehandlet i 2020

Vurdering:
Vinduer har udfordringer med at åbne og lukke, fuger omkringvinduer trænger til udskiftning. Der er planlagt større vedligeholdelses arbejder i den kommende 10-års periode.

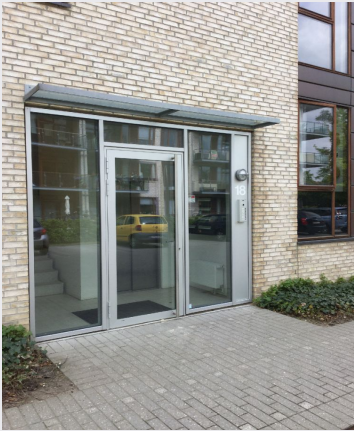
05. Døre/Porte

Opgangsdøre og kælderdøre er udført som alupartier med glas. Glas i dørene er gennemsigtig termoglas. Dørene er indadgående og aflåst med systemlåse.

Ejendommens døre fremstår funktionelle og velholdte. Ingangspartierne afvaskes årligt. Der er sporadisk problemer med ringesystemet. Der er ikke planlagt større vedligeholdelses arbejder i den kommende 10-års periode.

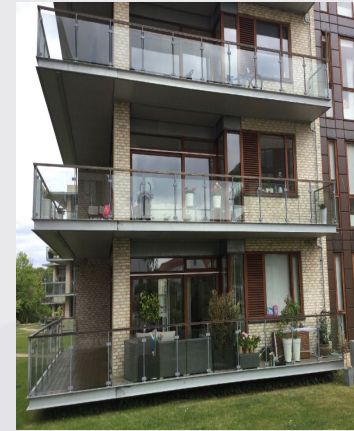
07. Altaner/Altangange

Ejendommen er udført med udkragede altanrum, der er udført af præfabrikerede stålelementer med bræddebeklædning. Værn af galvaniserede stål samt af sikkerhedsglas.

Altanerne er i god stand, dog er der meldinger om at 'taget' på altanerne er utætte, hvilket skyldes **tilstoppede** afløbsrender som besværliggøre bortledning af regnvand. Der er ikke planlagt større vedligeholdelses arbejder i den kommende 10-års periode.

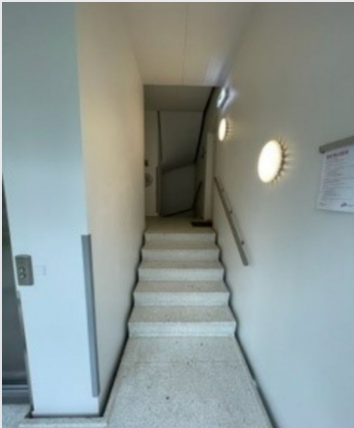
06. Trapper

Trappeopgangene er opført som betontrapper uden belægning. De glatte vægge er malerbehandlede med lakeret metal rækværk. Der er trappeløb til kælder enkelte steder.

Trappeopgangene er generelt pæne og velholdte, dog med begyndende slidmærker særligt på de nederste etager. Der er planlagt større vedligeholdelses arbejder i den kommende 10-års periode.

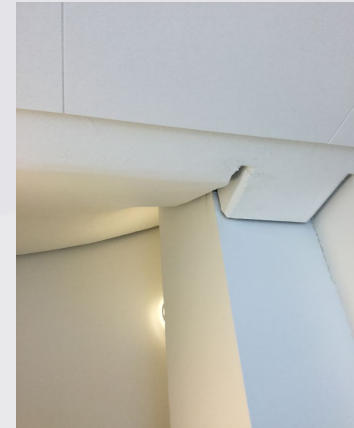
08. Etageadskillelser

Etageadskillelser er udført i præfabrikerede betonelementer, som er malet, hvor de fremstår som loft.

Etageadskillelsen er i god stand og der er ikke planlagt større vedligeholdelses arbejder i den kommende 10-års periode.

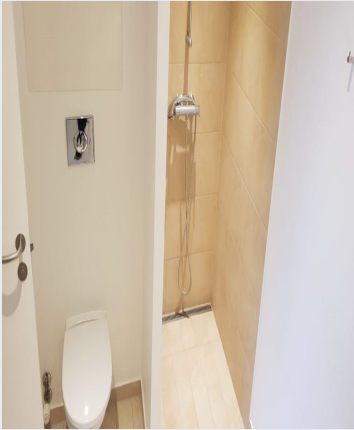
09. WC/Bad

WC/badeværelser er opført efter gældende krav og i henhold tidens mode. WC/badeværelser forekommer med vådrumsmembran og flisesystem i vådzone og skjult installation samt mekanisk udsugning.

WC/badeværelserne er generelt i god stand og funktionelle. Der er ikke planlagt større vedligeholdelses arbejder i den kommende 10-års periode.

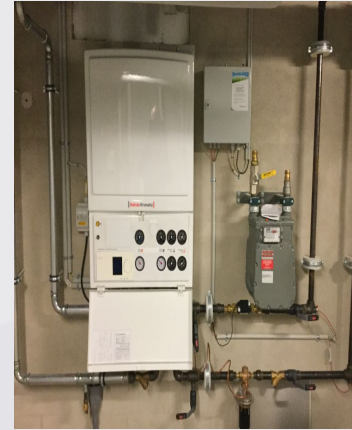
11. Varmeinstallation

Varmecentralerne bliver forsynet med fjernvarme, der er placeret en varmecentral i hver bygning. Varmeanlægget er et 2-strengs system.

Varmeanlægget og varmecentralen er generelt velholdt. Isoleringen er intakt og pumper, og øvrige komponenter er i god stand. Der er ikke planlagt større vedligeholdelses arbejder i den kommende 10-års periode.

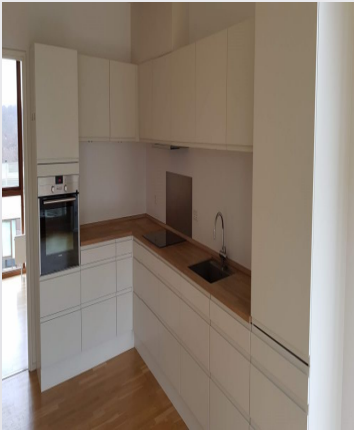
10. Køkkener

Køkkener er opført i henhold til tidens mode og krav og som elementkøkken med skjult installation og mekanisk udsugning fra emhætte. Gulve er udført som træ parketgulv. Lofter og vægge fremstår som malerbehandlede.

Køkkener er generelt i god stand og funktionelle, dog meldes der om hyppigt tilstoppede afløb og lugtgener grundet manglende fald. Der er ikke planlagt større vedligeholdelses arbejder i den kommende 10-års periode.

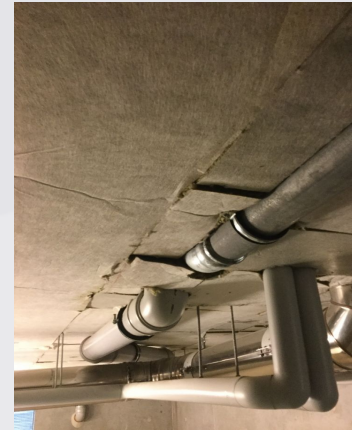
12. Afløbsinstallation

Faldstammerne er udført i plastik 110 mm. Grenrør til køkken og bad er udført i støbejern / plastik.

Afløbs- og faldstammerne er funktionelle og i god stand, dog kan faldet på afløb fra køkken og bad besværliggøre bortledning af spildevandet. Der er ikke planlagt større vedligeholdelses arbejder i den kommende 10-års periode.

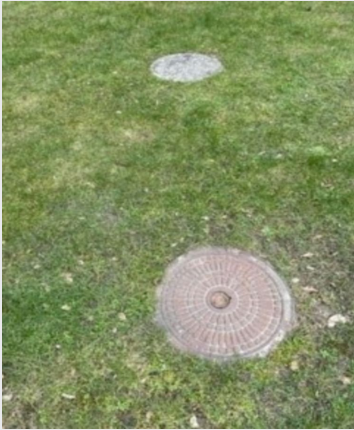
13. Kloakinstallation

Afløbsinstallationen i jord er ikke vurderet. Rørsystem må forventes af består af PVC-rør / betonrør. Brønde er etableret i henholdsvis betonelementer og PVC med brødkarme i jern.

Kloakken er funktionelle, velholdte og serviceres løbende. Der er ikke planlagt større vedligeholdelses arbejder i den kommende 10-års periode.

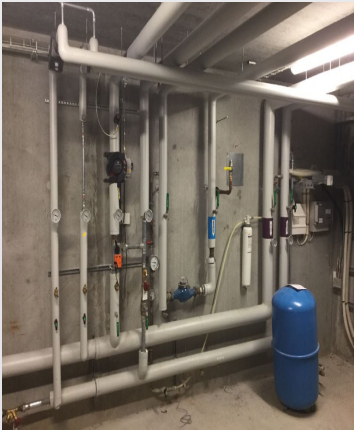
14. Vandinstallation

En varmtvandsbeholder forsyner ejendommen med varmt vand. Varmtvandsbeholderen er forsynet med et katalyseanlæg. Vandinstallationen til lejemålene er en blanding af galvaniserede- og rustfrie stålrør samt PEX-rør.

Anlæg, rørføring, cirkulationspumpe mv. er i god stand, og der er planlagt større vedligeholdelses arbejder i den kommende 10-års periode.

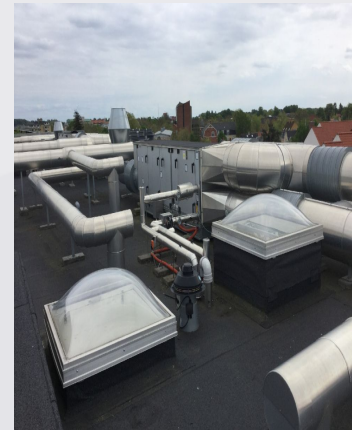
16. Ventilation

Badeværelser og køkkener er forsynet med mekanisk udsugning. Fælles centralsug er placeret på tag/i loftrum eller emhætter og ventilatorer med direkte afkast til det fri.

Ventilationsanlægget er generelt i god stand og kræver kun løbende vedligeholdelse. Der er ikke planlagt større vedligeholdelses arbejder i den kommende 10-års periode. anlægget serviceres af Logic-Air

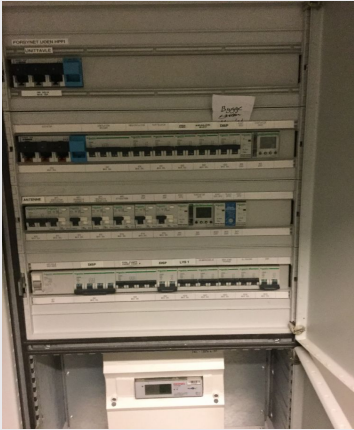
17. Elinstallation

Elforsyningsanlæg er fra ejendommens opførelse - el-tavler er forsynet HPFI-relæ. Belysningsanlæg på fællesarealer og i trappeopgange samt kældergange er nye LED-lamper. Der er dørtelefon anlæg på alle opgange

El- og belysnings anlægget er i god stand. Der er ikke planlagt større vedligeholdelses arbejder i den kommende 10-års periode.

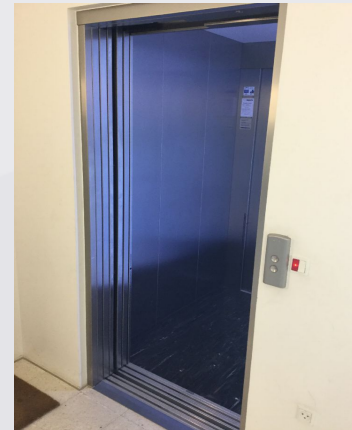
20. Elevator

Ejendommen er opført med elevator i alle opgange, der kører fra kælder til 4. sal.

OTIS-Elevatorene er fuldt funktionsdygtige, godkendte og i god stand. Der er ikke planlagt større vedligeholdelses arbejder i den kommende 10-års periode. OTIS udfører lovpligtigt serviceeftersyn.
